# 석조문화재 보존관리 연구

- 광주, 전남북 및 제주지역 석조문화재 현황조사
- 석조문화재 보존과학 응용연구

2002. 12

문 화 재 청

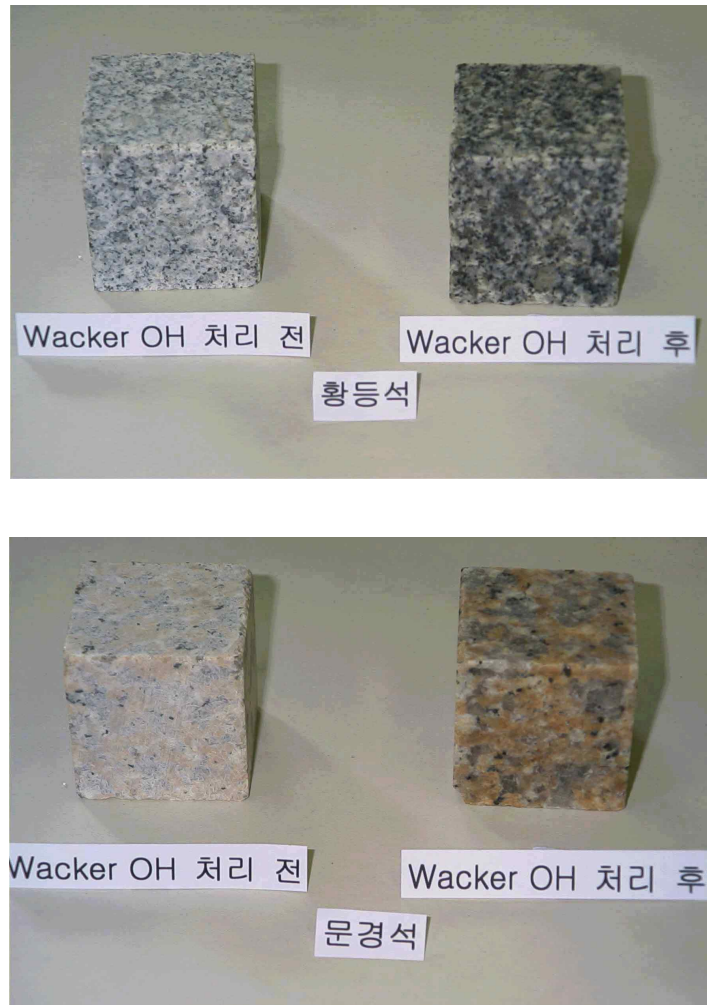
그림 3-9. Wacker OH 100으로 표면 처리된 황등석과 문경석

Wacker 290으로 처리된 문경석 및 황등석의 경우, 투명한 코팅층이 표면에 형성이 되었다. 처리 전후의 풍화된 석재의 그림은 다음 그림 3-9에 나타내었다. 코팅층이 형성되었고, 고분자 형성에 따른 코팅층에 의한 석재 표면 밝기가 매우 밝아지고 광택이 나는 등 외관의 변화를 관찰할 수 있었다.

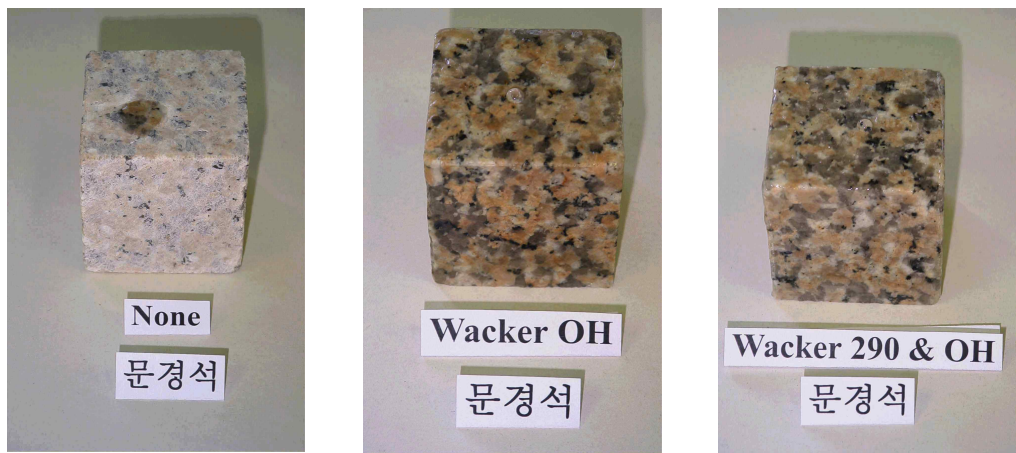
그림 3-11. 문경석의 표면 장력 실험

수지 처리 전에는 물방울들이 바로 석재 표면에 분산이 되는 것으로 보아, 발수 효과가 거의 없음을 알 수 있었다. 그러나 처리된 모든 시료에 있어서, 발수제 처리 후에 물방울의 형태 유지모양으로부터 발수 효과가 현저히 증진되었음을 명확히 알 수 있었다.

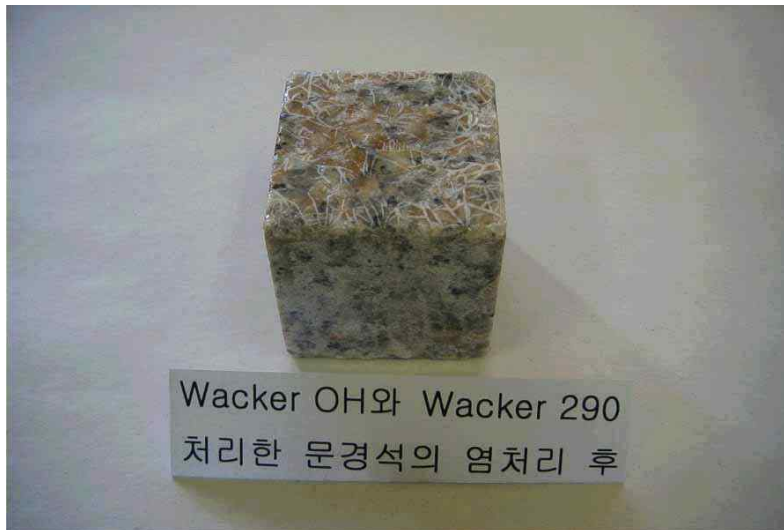
그림 3-13. 염 실험 21일 후의 표면 부식 및 균열 형성

Wacker 290, Wacker OH 및 Wacker 290 발수제로 처리한 석재 시편을 염 용액에 함침시켜 관찰한 결과, Wacker 290만 단독 처리한 석재의 경우 표면 부식 및 균열이 일어났으며, Wacker OH 처리 후 Wacker 290을 처리한 경우에도 역시 표면 균열이 일어났으나 Wacker 290만 단독 처리했을 경우보다 그 정도는 미미하였다. 다음 그림 3-13에 염 실험 후 표면 부식 및 균열이 일어난 시료의 형태를 나타내었다.

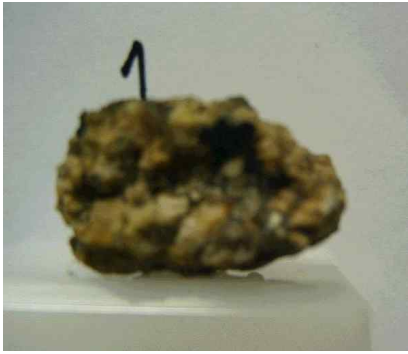
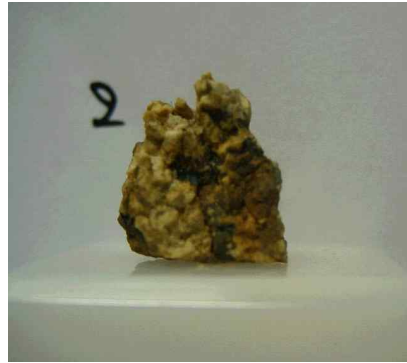
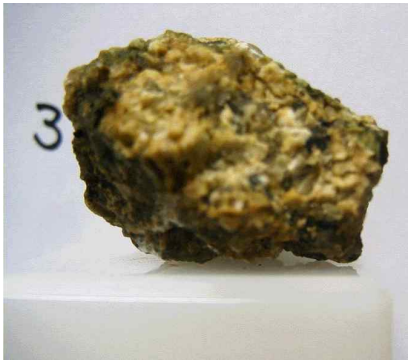
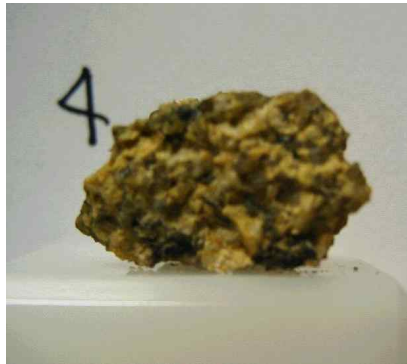
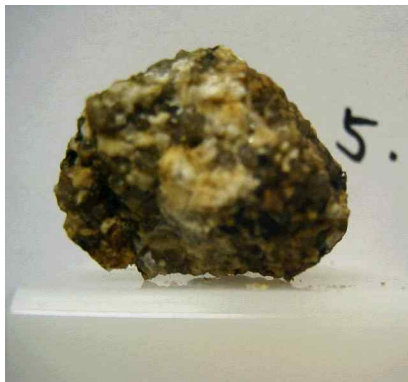
그림 3-17. Wacker OH 100을 시간별로 처리한 풍화된 석재의 단면

수지 처리한 시료를 망치로 절단 내어 그 내부를 확인하여 보았으나 공극율이 높아서인지 특정한 확산 현상을 이해할 수 있는 동력학적인 고찰을 수행할 수는 없었고 거의 내부까지 수지가 침투한 흔적을 보이고 있다. 다음 그림 3-17에는 각 석재의 절단면의 그림을 나타내었다.
