# 목조문화재 가해 생물종 조사 결과보고서

문화재청  
국립문화재연구소

대전, 제주 지역

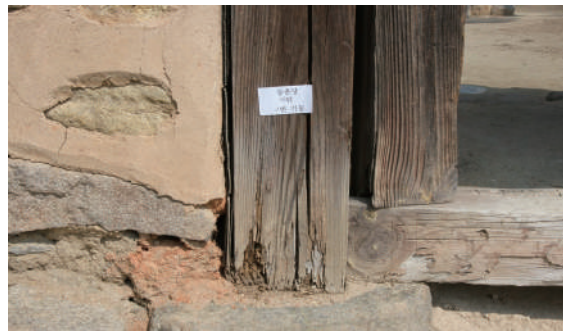
| 기둥번호 | | 흰개미탐지<br>(탐지된곳) | | 피해 정도 | | | | | | | | | |
|---|---|---|---|---|---|---|---|---|---|---|---|---|---|
| 특이<br>사항 | | ▪ 1번 기둥 공동음 들림<br>▪ 2번 기둥 및 하방 보수 필요 | | | | | | | | | | | |

1번 기둥 피해 상태

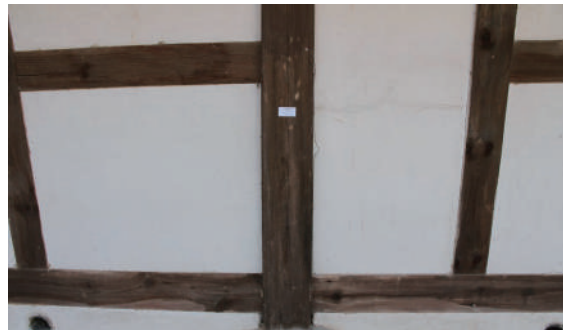
11번 기둥 피해 상태

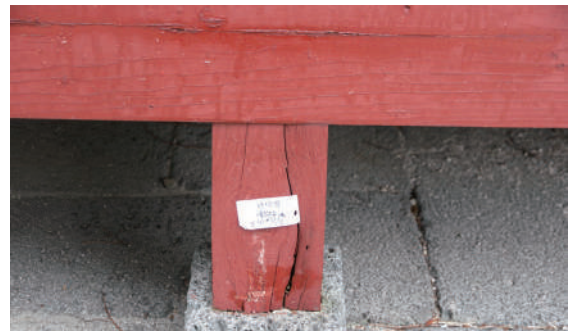
| 명칭 | | 제주목관아 굴림당 | | 조사일 | 2016.05.24 | 시간/날씨 | 13:49 / 비 |
|---|---|---|---|---|---|---|---|
| 특이 사항 | | <ul style="list-style-type: none"><li>▪ 8, 9번 앞기둥에서 흰개미 탐지견 반응 나타났으며 부후도 확인되었음</li><li>▪ 7, 10번 대각선 앞기둥 부후</li><li>▪ 9번 앞기둥 보수 필요</li></ul> | | | | | |

8번 앞기둥 피해 상태

- 굴림당: 9번 앞기둥 보수 필요
- 주기적인 모니터링 권고

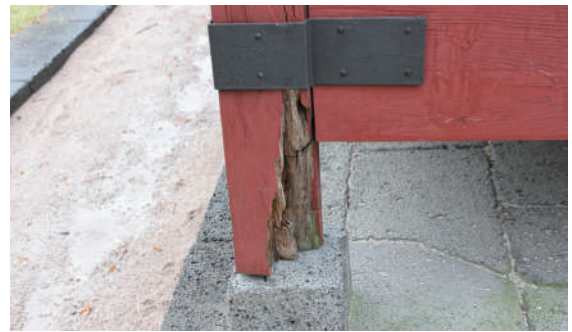
부후된 기둥

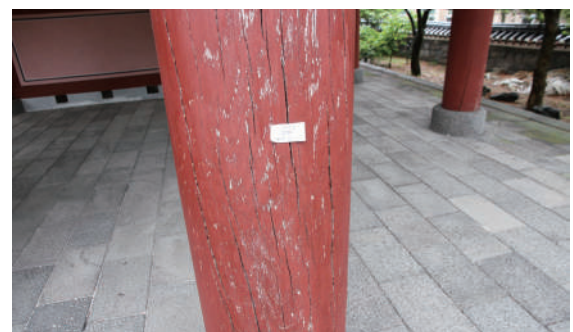
18번 기둥 피해 상태

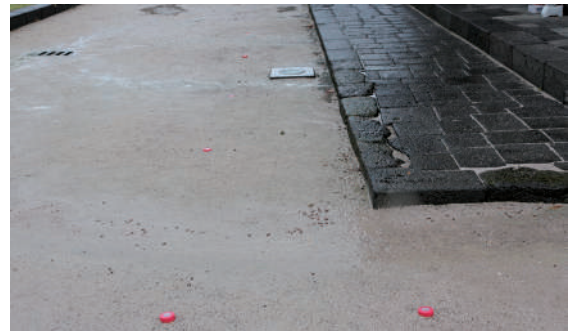
주변부에 설치된 군체제거시스템

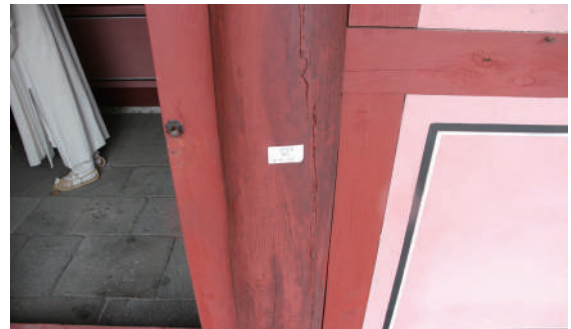
15번 기둥 피해 상태

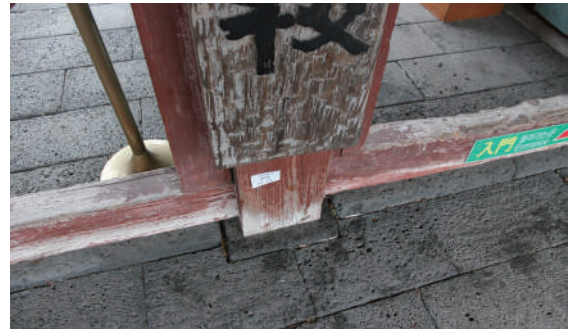
7번 기둥 피해 상태

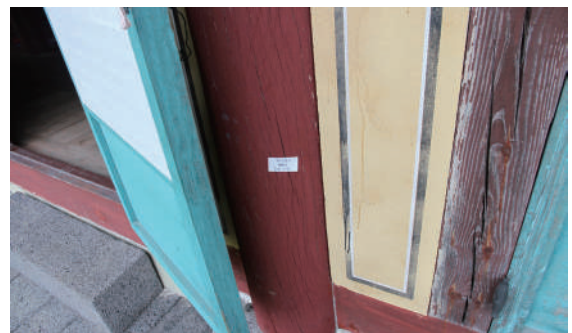
6번 기둥 피해 상태

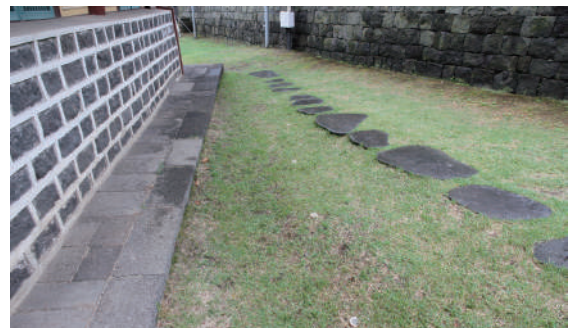
주변부 설치된 군체제거시스템 - 2

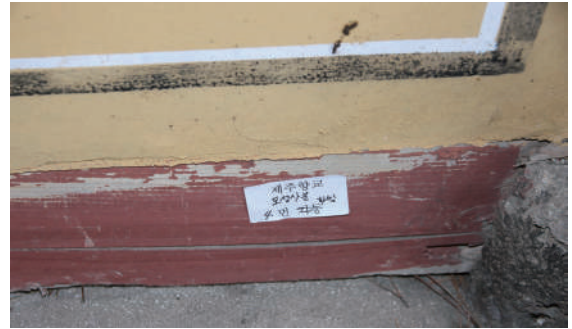
4번 하방 피해 상태

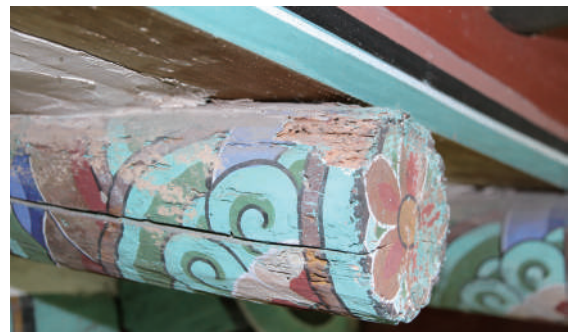
| 기둥번호 | | 흰개미탐지<br>(탐지된곳) | | 피해 정도 | | | | | | | | | | |
|---|---|---|---|---|---|---|---|---|---|---|---|---|---|---|
| 특이 사항 | | ▪ 2번 기둥 부후<br>▪ 9, 10번 기둥 사이 서까래 흰개미 피해 있음<br>▪ 균체제거시스템 설치되어 있음 | | | | | | | | | | | | |

부후된 서까래

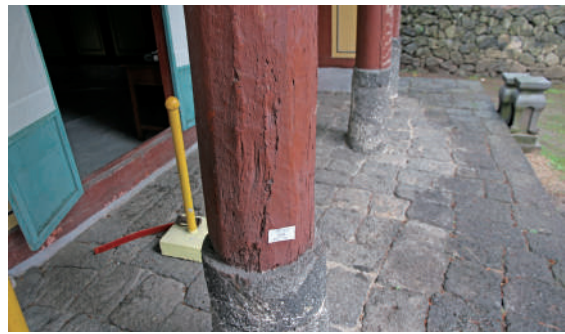
4번 기둥 피해 상태

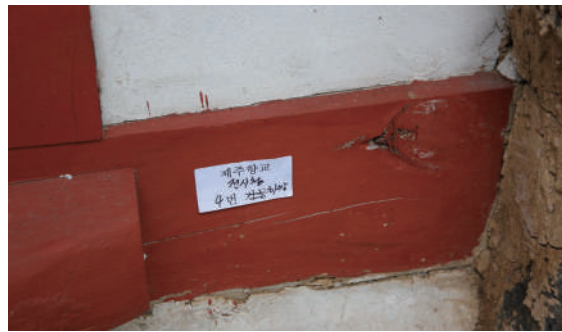
4번 하방 피해 상태

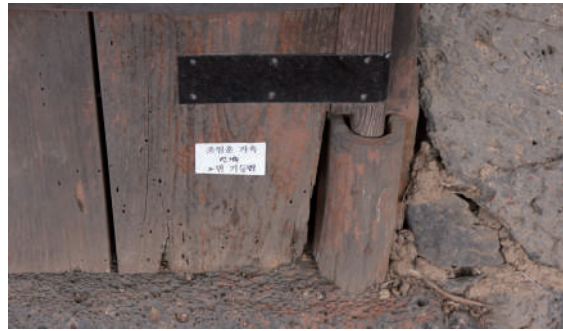
| 명칭 | | 성읍 조일훈가옥 안거리 | | 조사일 | 2016.05.23 | 시간/날씨 | 17:47 / 흐림 |
|---|---|---|---|---|---|---|---|
| 특이 사항 | | ▪ 2번 기둥 옆문에서 흰개미 탐지견 반응 및 피해 육안 관찰함<br>- 기둥 중부, 하부 피해 하<br>- 온/습도 : 23.4℃/69.0%, 함수율 : 56.0% | | | | | |

2번 기둥 옆문 피해 상태

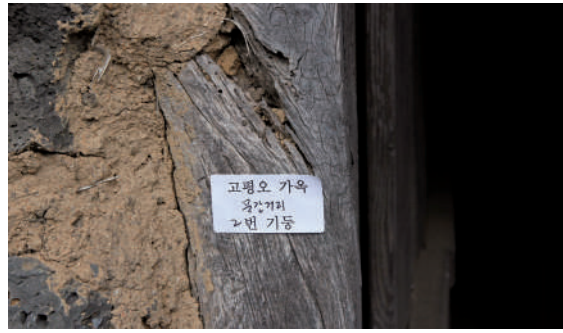
2번 기둥 피해 상태
