제주도 천주교 공소 건축에 관한 연구

A study on the Secondary Stations of Catholic Church in Jeju

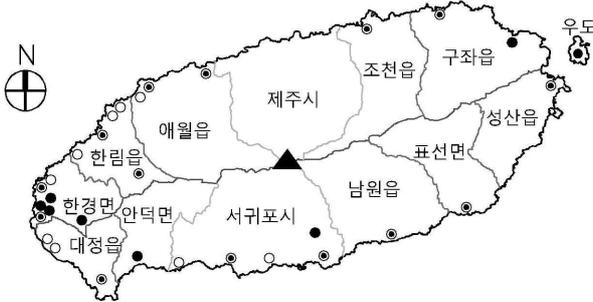
Fig. 5. 제주도 천주교 공소 분포도
○(폐쇄 공소), ●(현존 공소), ●(본당 승격 공소)

제주도 천주교 공소는 거의 대부분 해안마을(해발 0~100m)에 위치하고 있으며, 제주도 서부지역에 많은 수가 분포되어 있는 것을 알 수 있다.(Fig. 5 참조) 특히 한경면과 한림읍 지역에 많은 수의 공소(폐쇄 공소 및 본당 승격 공소 포함)가 존재했던 것을 확인 할 수 있다.

현재 남아 있는 연구 대상 공소 중 9개가 서부 지역에서 분포되어 있는 것 또한 같은 맥락에서 해석할 수 있다.(Table 3 참조) 상대적으로 제주도 동부지역은 읍면 단위로 1개소 정도의 공소가 설립되었으며, 과거 공소가 현재 본당으로 승격되어, 동부지역은 현재 읍면 별로 1개소의 성당(본당)이 있는 정도이다.
