제주도 지역 성곽 유산 연구 현황과 보존·정비 방향

변성훈

The Status of Studies on Historical Wall Relics in the Jeju Area and the Strategic Direction for Their Preservation and Maintenance

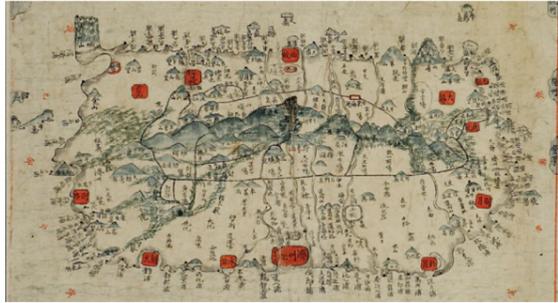
그림 1 탐라순력도 중 한리장축(漢羅壯圖).

〈그림 1〉은 1702년(숙종 28) 4월 15일 당시 제주목사 이형상에 의해 제작된 『耽羅巡歷圖』 중 ‘한라장축’으로, 당시 제주도에 관한 전반적인 내용과 현실이 잘 반영된 지도이다. 지도에는 제주목, 정의현, 대정현 등 당시 3읍 관아

의 위치와 9개소의 진성 위치를 구체적으로 표기해 놓았다. 그리고 중산간 지대에 설치되어 있었던 목마장과 그 경계를 표시했었던 돌담, 즉 갖성의 모습도 뚜렷하게 나타나 있다. 위 지도를 살펴보면 진성이 설치된 곳은 3읍 중간 중간 요충지인 것을 알 수 있다. 이는 3읍 사이에 방어상 공백이 생기는 것을 막기 위해 진성을 축조하여 혹시 모를 적의 침입에 대비하기 위한 방어책으로 판단된다. 현재는 9개 진성의 성곽 위치를 가늠할 수 있는 유적이 일부 남아 있으나, 차귀진성과 모슬진성은 그 실체를 확인할 수 없을 정도로 훼손되어 그 형태를 파악하기 어렵다.

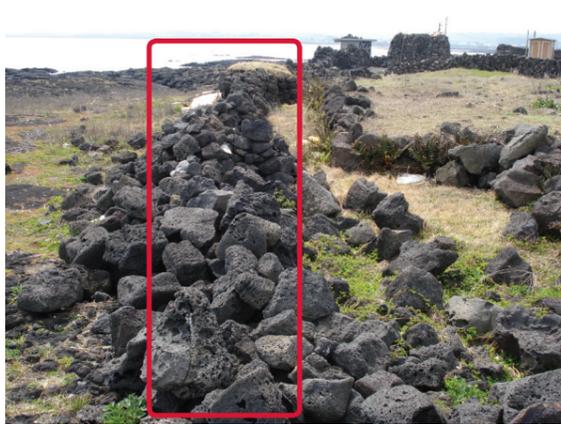
사진 1 성곽 정비 계획(변경 전).

〈사진 1〉은 사전에 고고학조사를 하지 않고 환해장성을 복원하기 위해 계획된 현장 사진이다. 당초 계획에는〈사진 1〉의 붉은 실선으로 표시한 기존 석축을 해체하고 줄눈을 맞추며 성곽을 쌓을 계획이었다. 그러나 〈사진 2〉를 보면 환해장성의 지대석들이 기존 석축 전면에서 발굴되었다. 이런 이유로 성곽 복원 위치가 변경되었는데 이는 제시된〈그림 2〉과〈그림 3〉을 통해 성곽 진행 방향이 변경되고 있음을 확인할 수 있다.

59 사진은 2008년 제주시청에서 제주시 구좌읍 한동리에 축성되었던 한동 환해장성 복원 사업 시 직접 필자가 촬영한 사진이다. 성벽을 복원하고 훼손된 구간을 정비하기 위해 사업이 이루어졌으나 위치 변경으로 인해 복원 사업이 중단되었다가 고고학조사가 마무리된 후 잔여 구간에 대한 보존·정비가 이루어졌다.

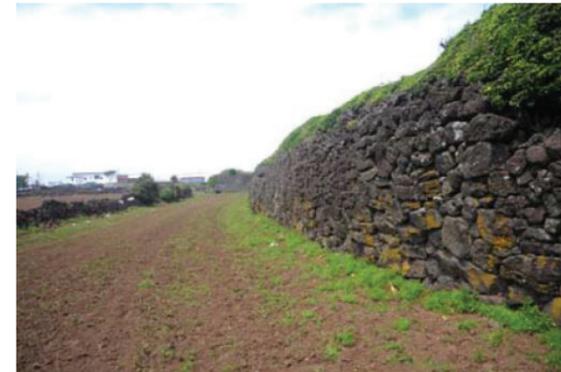
사진 3 별방진 기존 성곽(서측).

〈사진 3〉은 별방진성 서측 잔존 성곽이며 〈사진 4〉는 복원된 동측 성곽이다. 사진에 나오는 성곽은 동일한 별방진성임에도 상당히 이질감이 느껴진다. 그 이유는 기존 구간의 성벽은 주변에서 흔히 구할 수 있는 성돌의 거친 면만 다듬은 후 협축 형태로 불규칙하게 쌓았는데 복원한 구간의 성벽은 인위적으로 깎은 돌을 재료로 하여 정형화되게 쌓았다. 그런 이유로 동일한 성곽임에도 이질감이 많이 느껴지는 것이다. 앞서 언급했듯이 제주도의 석성(石城)은 성곽 축성 시 별도의 채석장을 두지 않고 주변에서 흔히 구할 수 있는 석재를 다듬어 성돌로 사용하였으며 대부분 협축 형태로 축조하였다. 그리고 복원 과정에서 성벽 구조와 규모를 고려하지 않은 채 쌓아 올려 잘못된 복원이라는 지적이 있다. 이런 이유로 역시 진성 정비 복원도 대부분 중단되었고 태풍이나 폭풍에 의
