## 제주 하논성당의 위치와 건축 양식 고증에 관한 연구

### A Study on the location and architectural style of Hanon Cathedral

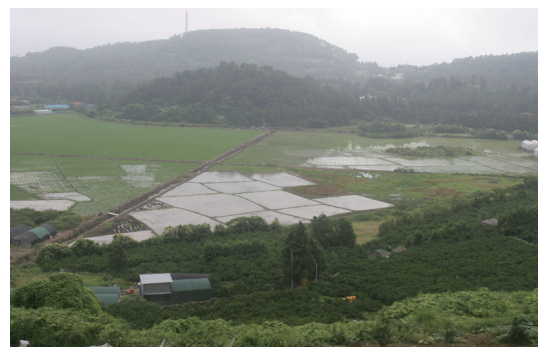
하논 지역은 지리적으로 서귀포시 호근동에 해당되며, 해안과 400m 가량 떨어져 있다. 이 지역 남쪽에 삼대봉(해발 153.6m) 오름이 있고, 하천은 서쪽에 호근천과 생수천이 만나 천치연으로 흐르고 있다. 마을은 서흥동을 중심으로 서쪽에 호근동, 동쪽에 서귀동이 자리 잡고 있다. 하논 지역은 ‘하논[大畵]’으로도 불리는데, 이곳은 기생화산(오름)으로 분화구 직경이 약 1km에 이르는 마르(Maar)형 분화구이다(사진 1). 이 화산체는 분화구 주변의 지표면에 대하여 지하로 깊숙이 꺼진 형태이며, 수성화산 활동과 관련이 있고, 2차적으로 형성된 알오름이라고 부르는 화구구가 있다. 이곳은 지질학 분야뿐만 아니라 구석기시대의 생수궤

<사진 1> 하논 분화구 - 수성화산 활동에 의해 형성된 마르형 분화구

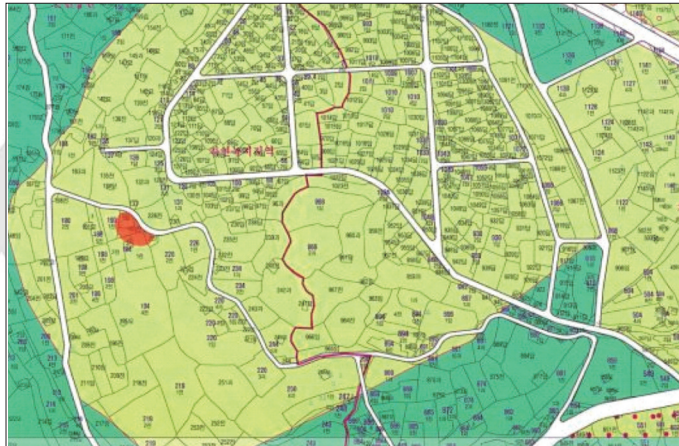
<그림 2> 하논 주변 지적도(붉은색 부분은 하논성당터 추정지)

호근동 194번지와 131번지는 마을길을 사이에 두고 인접한 부지로서 이 일대를 포괄적으로 하논성당의 추정지로 보면 무방할 듯하다(그림 2와 사진 2, 사진 3으로 주변도로와 경작현황참조하고 사진 4와 사진 5, 사진 6 하논성당 추정지 주변현황참조). 따라서 하논성당 터 추정지를 <서귀포시 호근동 194번지 일대>로 비정할 수 있다.

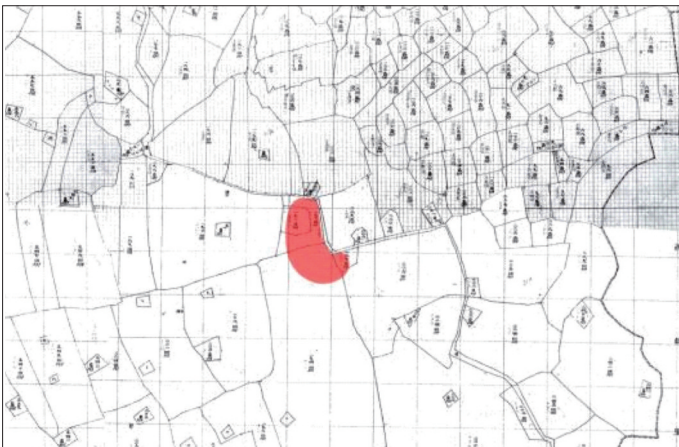
<그림 3> 하논 지역 지적 원도(1914년)(붉은색 부분은 하논성당터 추정지)

즉, 하논성당은 논에서 매우 가까운 곳에 위치하였는데, 당시 하논마을 민가들의 상황과 다를 바 없었다. 지적원도(1914년 제작)를 통해 보건대(그림 3), 하논마을은 논으로 조성된 지대의 남쪽 일부 면적에 자리 잡고 있었다. 소로를 따라 양쪽으로 분포한 민가들의 중심부에 하논성당은 위치하고 있었다.

볼 수 있다. 그리고 지적원도(1914년 제작) 도면을 검토한 결과 성당 터는 옛 소로변에 위치해 있고, 성당 터 부지 내부에 비교적 오래된 나무들이 식재되어 있어 건물지가 있었다는 것을 반증해 주는 것으로 판단된다(사진 4와 사진 5, 사진 6 참조).

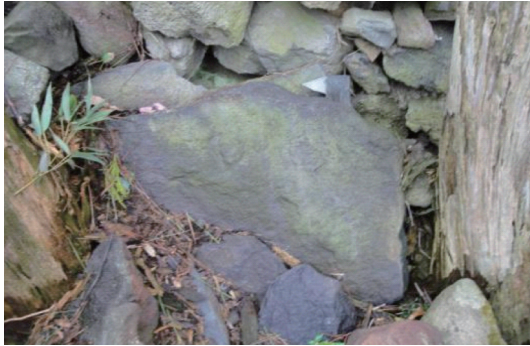
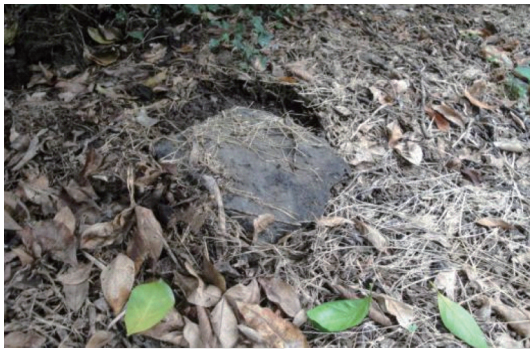
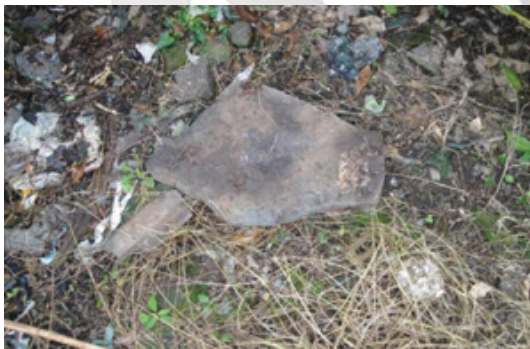
<사진 7> 하논성당 터 주변 경작지 내 판석(구들장)

<사진 8> 하논성당 터 주변 경작지 내 판석(구들장)

<사진 9> 하논성당 터 주변 경작지 내 판석(구들장)

어 있다. 지표상에 남아 있는 건물지는 이미 파손되어 형태를 찾아 볼 수 없었다(사진7, 사진8, 사진9). 성당 터 추정지 주변에 대한 지표조사를 한 결과 일부 구들장으로 사용했던 것으로서 불에 타서 검게 그을린 석재들을 주변 과수원 내에서 확인할 수 있었다. 아울러 과수원 경계 둘레에 비교적 큰 판석형 석재들이 산재해 있는 것으로 보아 건물지가 있었다는 것을 추정해

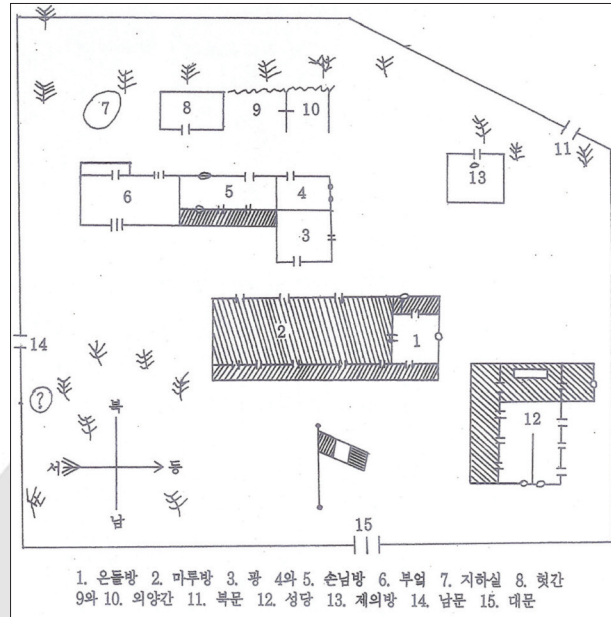
<그림 4> 뒤테르트르 신부댁 약도

1901년 11월28일의 기록에 뮈테르트르 신부택을 둘러본후 그린 약도(그림 4)가 있는데 성당의 공간구조는 제단과 예배공간으로 구획되어 있고 측면에 부속 시설들이 배치되어 있다. 그리고 예배공간은 남녀 공간으로 구획되어 있다. 성당의 방향은 장방형의 장축이 남북으로 놓여 제단이 북측으로 배치되어 있다. 특히 진입은 성당측면으로 되어 있는 것이 특징이다.

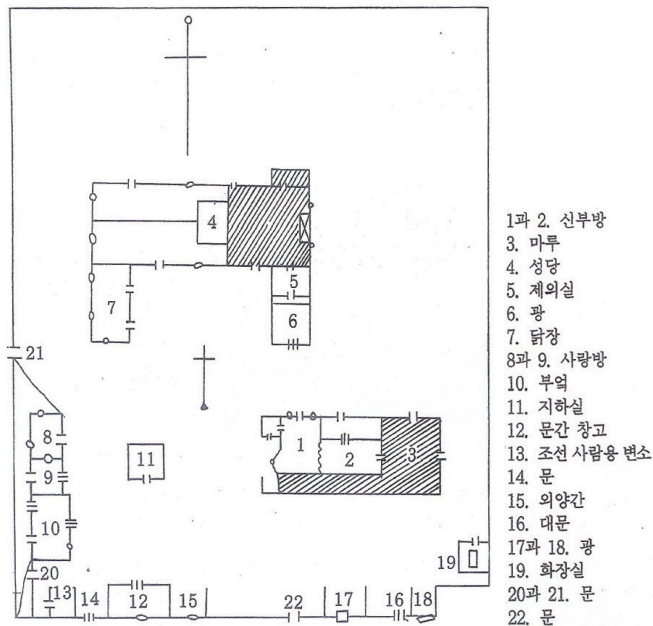
<그림 5> 부이수 신부댁 약도

1901년 11월30일 예배를 위해 방문했던 부이수 신부택을 그린 약도(그림 5)를 보면 장방형의 성당건축 장축이 동서방향으로 배치되어 있고 제단 뒤편에 부속 시설이 배치되어 있다, 예배공간은 남녀로 구분되어 있다. 그리고 출입은 측면으로 출입하도록 되어 있다.

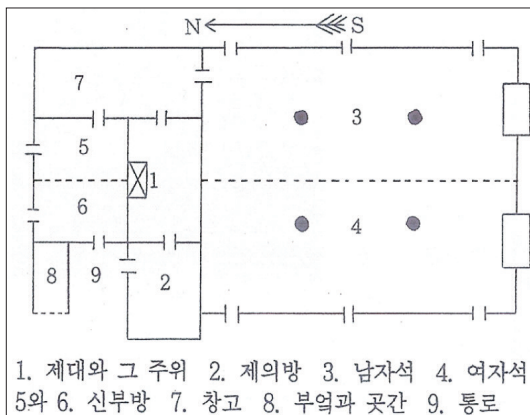
<그림 6> 김 스터왕 신부택 성당 평면

한편 1905년 12월9일 김 스터왕 신부택을 방문했을 때 그린 성당 평면(그림 6)을 보면 장방형의 성당 장축이 남북방향으로 배치되어 있고 제단 뒤편으로 관련

부속시설들이 집중되어 있는 것이 특징이다. 예배공간에 기둥이 있고 남녀공간으로 구분되게 계획된 점등이 공통적으로 보여진다. 성당으로 출입 역시 측면으로 진입하도록 계획되어 있다.

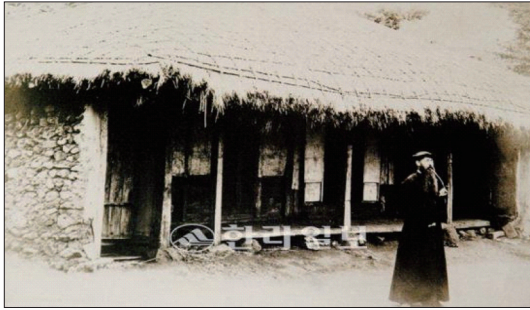
<사진 10> 홍로성당의 초가 본당 앞에 서있는 타케 신부 (한라일보 DB)

**첫째(건축양식):** 하논성당은 기존의 제주초가를 개조하여 활용한 것이 아니라 신축한 것으로 보이며 이때 그 당시 육지부에서 적용되어 왔던 성당건축의 형태를 참고하였으리라 추측된다. 다만 육지부의 경우 한옥 목구조를 중심으로 신축되었으나 제주의 경우 초가형식을 건축되었음을 확실한 것으로 생각된다. 이는 타케신부가 1902년 6월 17일에 서귀포시 서흥동 204번지에 이전 신축한 홍로성당의 사진(사진 10)을 통해 짐작할 수 있는 부분이다.

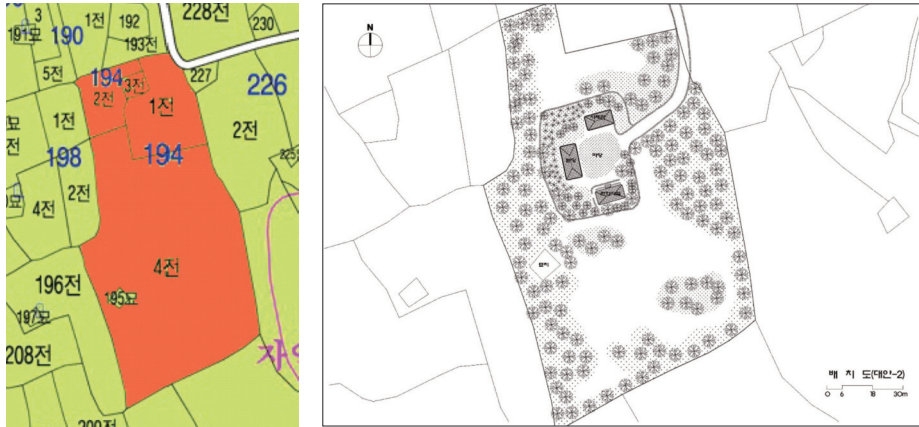
<그림 7> 호근동 194번지 지적도(왼쪽)와 배치계획안

따라서 본당과 사제관의 기능을 고려할 때 안거리와 밖거리와 같이 대립적인 배치보다는 부지이고 기존 돌담을 따라 안쪽으로 진입하고 서쪽의 숲을 배경으로 본당, 진입부 부근에 사제관이 배치되는 L자 배치형식으로서 진입방식은 마당을 통해 진입하는 형식이 적절하리라 생각된다.

아울러 방문객을 위한 편의시설은 남쪽 아래쪽에

배치함으로서 본당과 사제관과는 구별되도록 배치함으로서 종교건축에서 요구되는 엄숙한 이미지를 유지할 수 있도록 배치할 필요가 있을 것이다(그림 7).

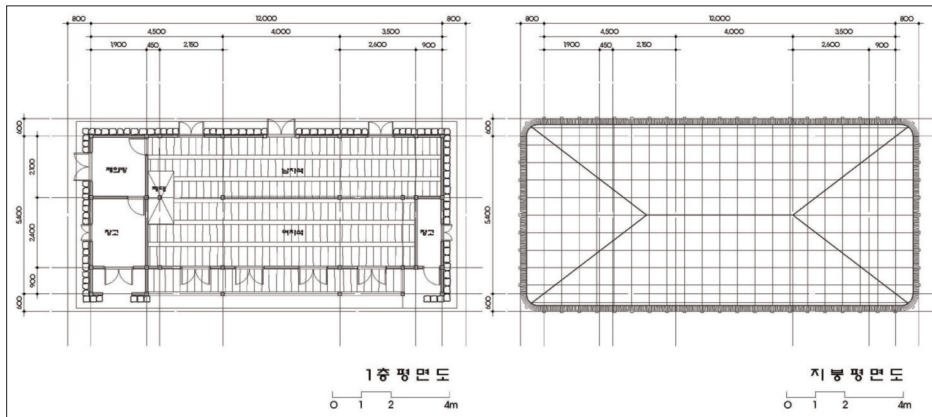
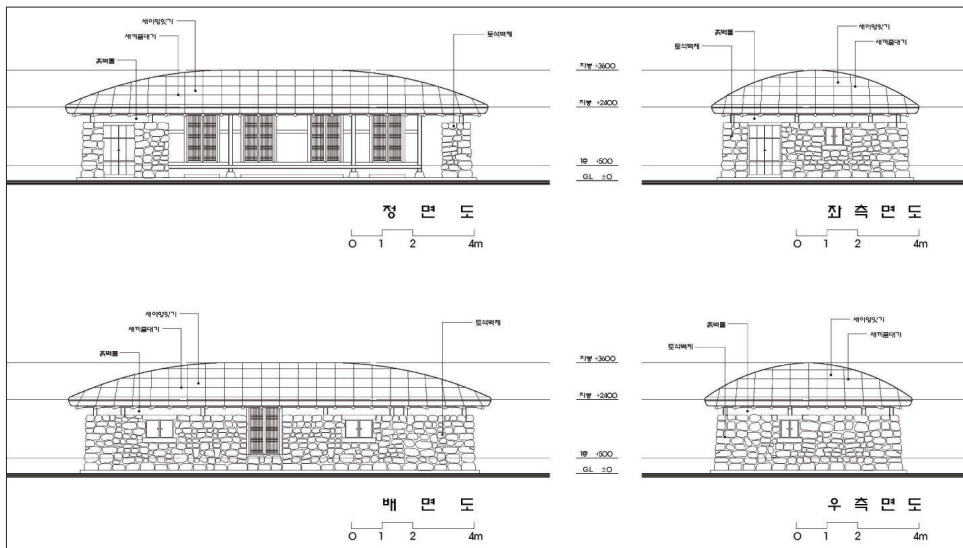
당시의 사회여건을 고려한다면 하논성당 건축시 지역의 건축기술과 기술자에 의존할 수밖에 없었을 것이며 또한 척박한 하논주변 여건에서 마을을 형성하였기 때문에 주거양식은 거의 대부분 초가였을 것으로 추측된다. 또한 서한의 내용을 통해서도 알 수 있듯이 주거 및 종교적인 활동을 하기에 상당히 열악한 환경이었다는 점에서 초가였을 것으로 추측된다. 이러한 조건을 고려하여 볼 때 제주초가건축의 구조를 기본으로 하는 4칸의 본당건축으로 검토하는 것이 적절하다는 판단에는 큰 무리가 없을 것으로 생각된다(그림 8, 그림 9).

<그림 8> 하논성당의 평면도 및 지붕도

<그림 9> 하논성당의 입면도

특히 당시 건축된 육지부의 성당건축의 공간구성을 고려하여 볼 때 단변(短辺)의 벽면중앙에 제단이 위치하며 예배공간은 남녀공간으로 구분되었을 것으로 추측되며 제단 뒤편은 제의실 및 창고가 설치되었을 것으로 추측된다.

그리고 예배공간의 출입방식은 육지부의 경우 장변(長辺)의 양측벽면을 통해 출입하는 형식을 취하고 있는 사례가 많으나 하논성당의 경우 초가의 평면 및 배치구성상 장변(長辺)의 한쪽측면에 개설된 3~4개의

출입문을 통해 출입하는 형식이 적절하다고 생각된다. 예배공간의 바닥은 마루로 구성되며 신발을 벗고 올라갈 수 있도록 출입구 전면에 빗마루를 두었을 것이다.

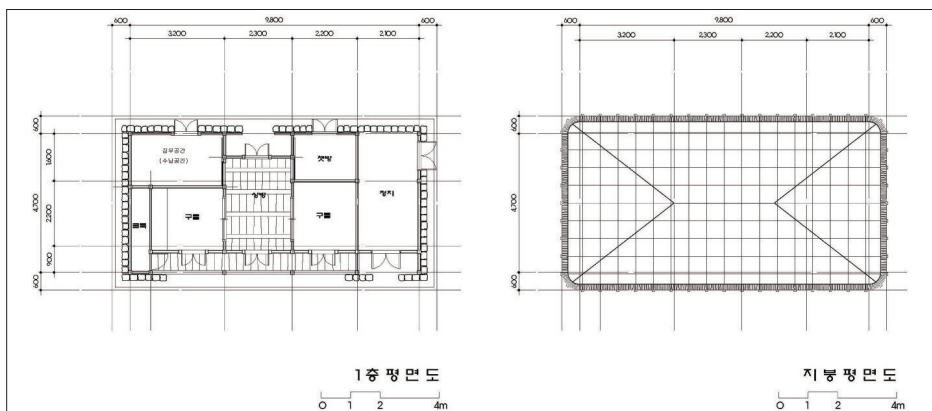
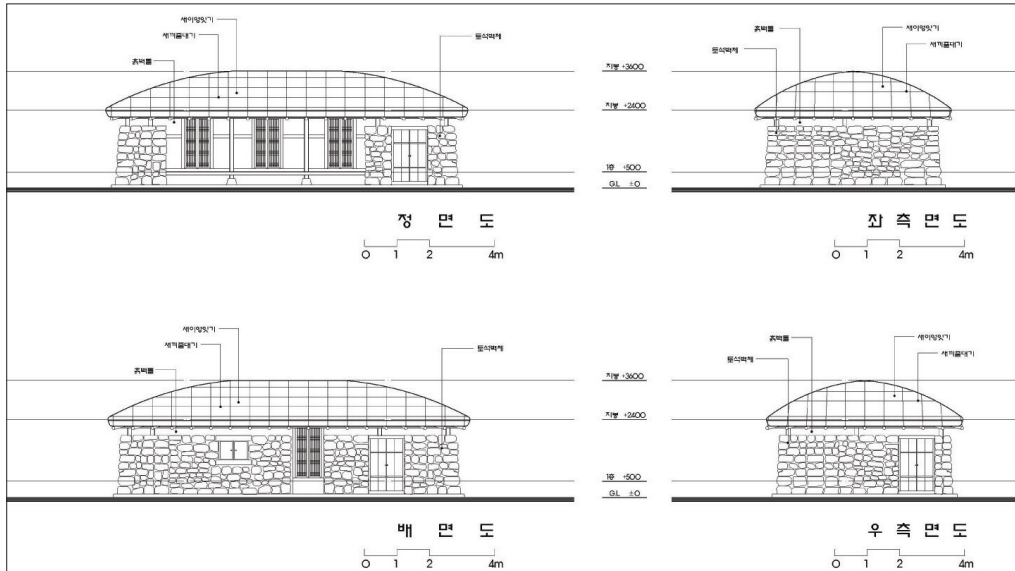
<그림 10> 사제관 평면도 및 지붕도

<그림 11> 사제관의 입면도

사제관의 경우 제주초가의 주거형식을 그대로 수용했을 것으로 추측되며 농사를 짓지 않았기 때문에 고광 등은 집무공간 혹은 수납공간 등 다른 용도로 사용했을 것으로 추측된다.(그림 10, 그림 11) 종교적 활동이 이루어지는 본당과는 달리 사제관의 주거공간이기 때문에 남향으로 배치되었을 가능성이 많다. 즉 장방형의 장축이 동서향으로 놓여 기본적으로 남향배치로 계획하는 것이 적절하리라 생각된다.
