# 석조문화재 보존관리 연구

- 광주, 전남북 및 제주지역 석조문화재 현황조사
- 석조문화재 보존과학 응용연구

2002. 12

문 화 재 청

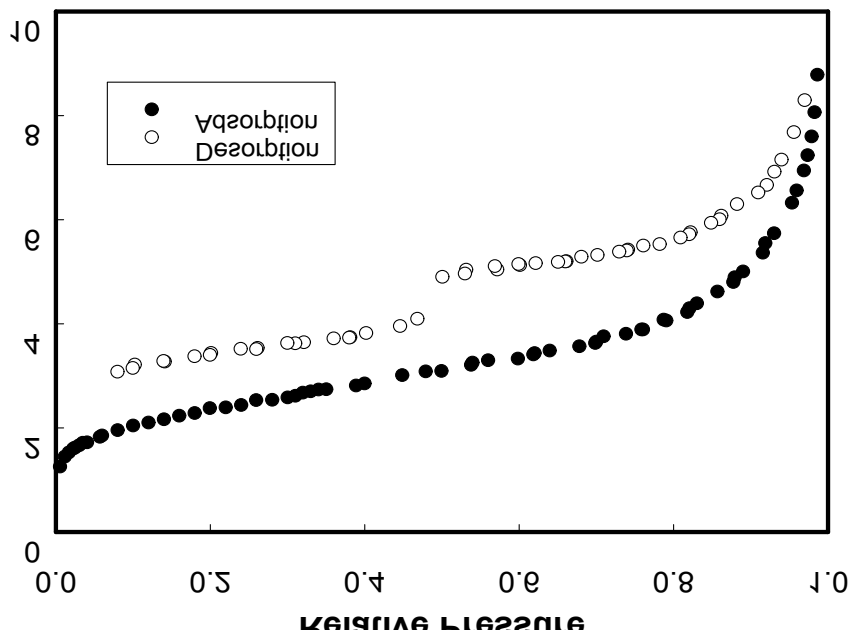
그림 3-5. 압력에 따른 흡-탈착 거동

그림 3-5에서 볼 수 있듯이 압력의 증가에 따라 흡착 거동을 보이고, 압력의 감소에 따라 탈착 거동이 보인다. 그러나 흡착-탈착 거동에 있어서 hysteresis를 보이고 있다. 이러한 흡착-탈착의 다른 mechanism은 일반적으로 surface area가 작은 물질일때 얻어지는 현상이고, 이는 또한 공극 형태의 불균일성을 의미하고 있다.

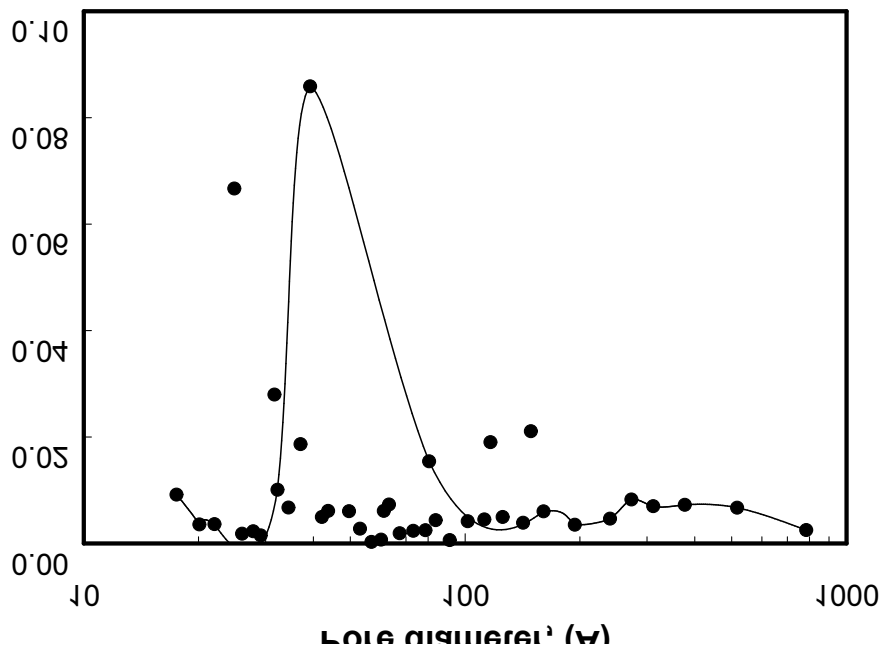
그림 3-6. 공극 크기의 분포도

공극 크기의 분포는 흡착 실험을 통해 공극 크기와  $dV/d\log(D)$ 로부터 공극의 크기 분포를 추정하였고, 다음 그림3-6에 나타내었다. 흡착-탈착 실험으로부터 이미 공극의 불균일성에 대해 예상했듯이 상당히 넓은 공극 크기 분포로들 보이고 있다.

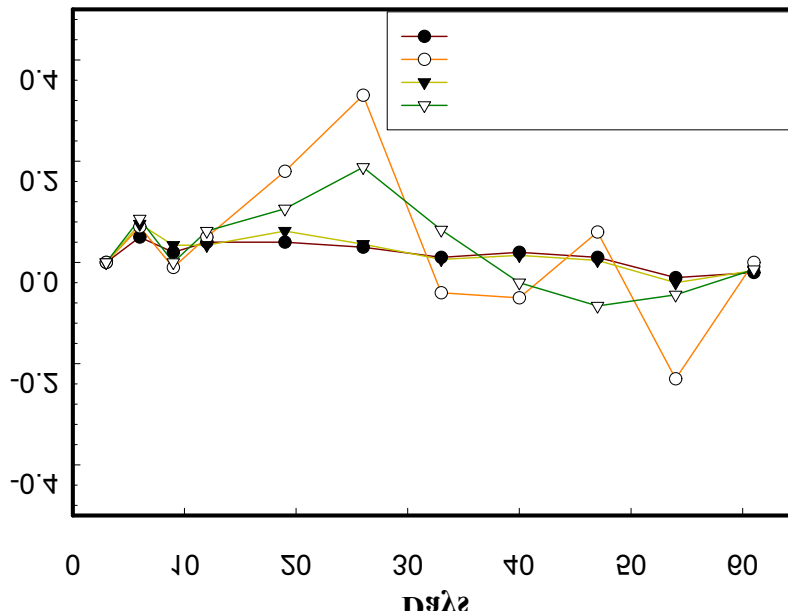
그림 3-14. 수지 처리한 석재의 열 영향 측정 그림

각 시편을 시간별로 그 풍화정도를 무게의 변화를 측정하여 관찰하였고 결과를 다음 그림 3-14에 나타내었다. 그림에서 볼 수 있듯이 염 용액에 담그는 시간이 증가할수록 시료의 중량이 감소함을 보이고 있다. 그러나 수지 처리를 하지 않은 석재 시편의 경우 15일이 지나도 중량의 변화는 감소하지 않고 평균 0.07% 증가하는 결과를 보이고 있다. 이는 아마도 수지 처리가 되지 않은 시료의 경우 염이 석재 내부로 침투하여 침적되는 것으로 생각된다. 석재에 미치는 염의 효과를 보기 위해서는 보다 더 긴 시간이 필요한 것으로 보인다.

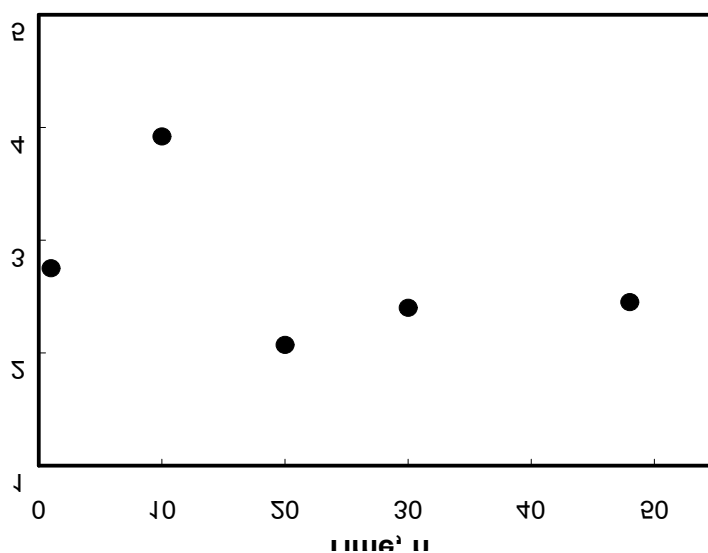
그림 3-15. 시간에 따른 Wacker OH 100 함침 양 %

그림 3-15 및 표 3-11에서 볼 수 있듯이, Wacker OH 100에의 흡수량은 함침 시간에 따른 특별한 경향성을 보이지 않음을 알 수 있다. 원인은 아마도 각 석재마다 공극율이 달라서 얻어지는 비경향성으로 보인다. 즉 시료내부의 공극율이 현저히 큰 경우, 적용되는 강화제는 확산에 의한 영향보다는 큰 공극율에 기인하는 빠른 확산으로 시료 전체에 수지가 퍼져서 얻는 결과인 것으로 생각된다. 수지 처리하기 전과 후의 석재 시편의 외관 사진을 그림 3-16에 나타내었다.
