# 목조문화재 가해 생물종 조사 결과보고서

문화재청  
국립문화재연구소

대전, 제주 지역

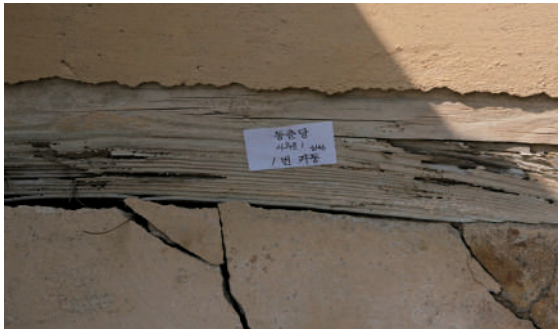
| 기둥번호 | | 흰개미탐지<br>(탐지된곳) | | 피해 정도 | | | | | | | | | |
|---|---|---|---|---|---|---|---|---|---|---|---|---|---|
| | 하방 | √ | √ | / /중 | | | | | 18,3 | 41,6 | | | 26,0 |
| 특이<br>사항 | | ▪ 1번 기둥 공동음 들림<br>▪ 2번 기둥 및 하방 보수 필요 | | | | | | | | | | | |

1번 하방 피해 상태

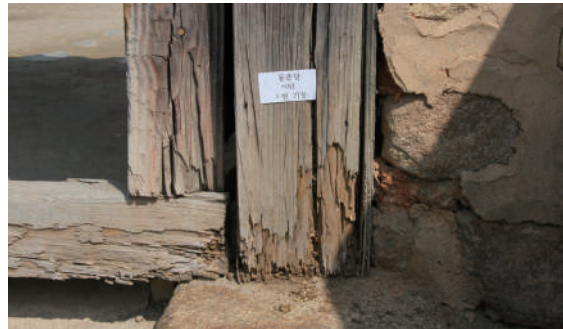
| 기둥번호 | | 흰개미탐지<br>(탐지된곳) | | 피해 정도 | | | | | | | | | |
|---|---|---|---|---|---|---|---|---|---|---|---|---|---|
| 2 | 기둥 | √ | √ | / /중 | | | | | 18,7 | 39,0 | 29,5 | 17,5 | 21,5 |

2번 기둥 피해 상태

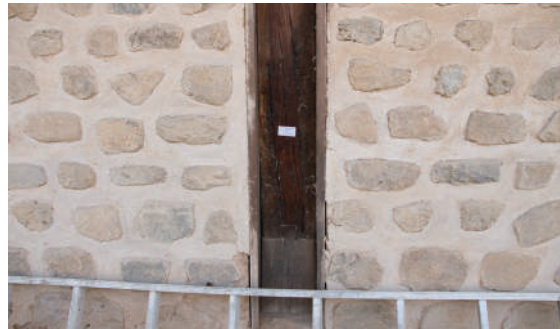
| 기동번호 | | 흰개미탐지<br>(탐지된곳) | | 피해 정도 | | | | | | | | | |
|---|---|---|---|---|---|---|---|---|---|---|---|---|---|
| 11 | 기둥 | | √ | /중/ | | | | | 15,8 | 45,0 | 30,5 | 48,0 | 39,5 |

11번 기둥 피해 상태

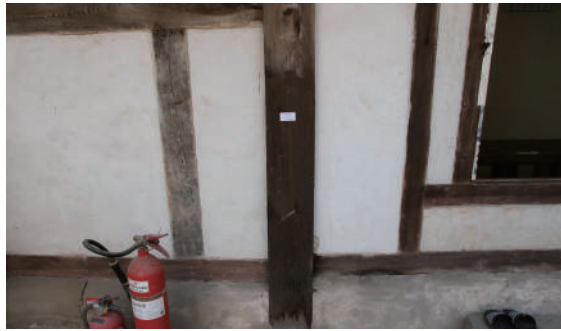
| 기동번호 | | 흰개미탐지<br>(탐지된곳) | | 피해 정도 | | | | | | | | | | |
|---|---|---|---|---|---|---|---|---|---|---|---|---|---|---|
| 16 | 기동 | √ | | | | | | | | | | | | |

16번 기둥 피해 상태

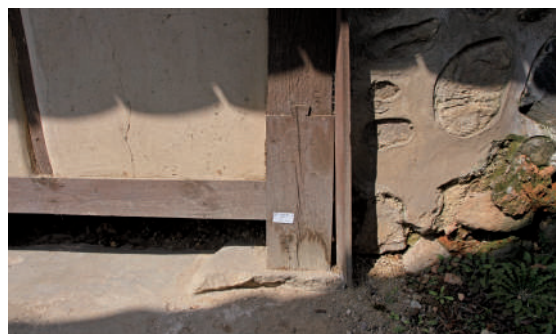
| 기동번호 | | 흰개미탐지<br>(탐지된곳) | | 피해 정도 | | | | | | | | | | |
|---|---|---|---|---|---|---|---|---|---|---|---|---|---|---|
| 4 | 기동 | √ | √ | / /하 | | | | | | 16.9 | 47.5 | 34.0 | 30.0 | 13.0 |

4번 기둥 피해 상태

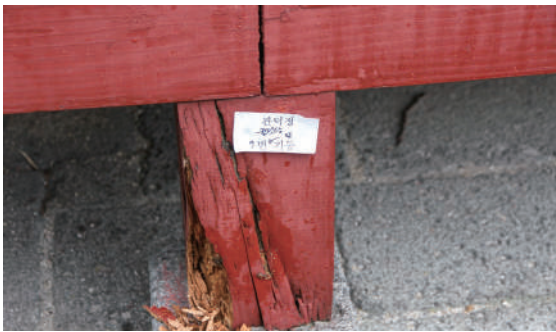
- 관덕정: 상태 양호하며 잘 관리되고 있음
- 전반적인 관리 상태는 양호하나 굴림당 일부에서 흰개미 및 부후 흔적이 확인됨

| 명칭 | | 제주목관아 굴림당 | | 조사일 | 2016.05.24 | 시간/날씨 | 13:49 / 비 |
|---|---|---|---|---|---|---|---|
| 특이 사항 | | <ul style="list-style-type: none"><li>▪ 8, 9번 앞기둥에서 흰개미 탐지견 반응 나타났으며 부후도 확인되었음</li><li>▪ 7, 10번 대각선 앞기둥 부후</li><li>▪ 9번 앞기둥 보수 필요</li></ul> | | | | | |

9번 앞기둥 피해 상태

- 굴림당: 9번 앞기둥 보수 필요
- 주기적인 모니터링 권고

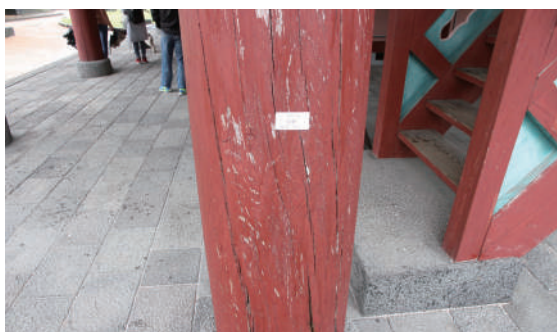
12번 기둥 피해 상태

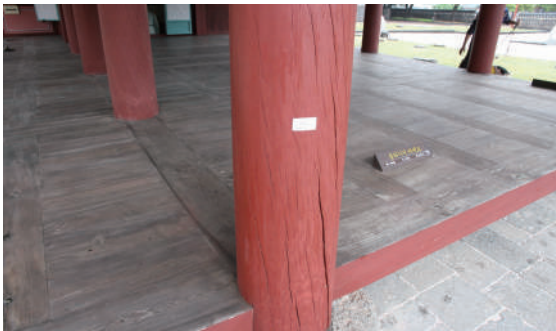
12번 기둥 피해 상태

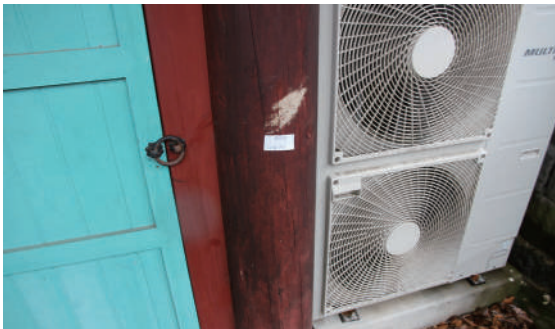
1번 기둥 피해 상태

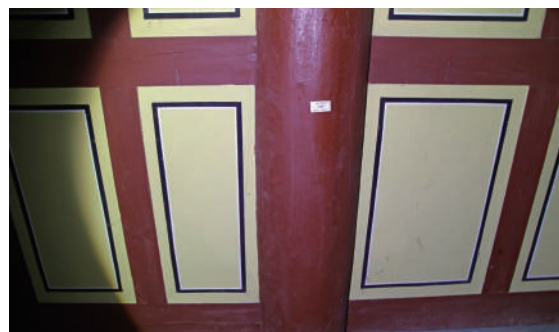
14번 기둥 피해 상태

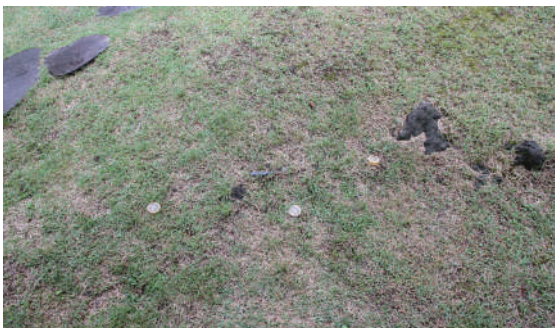
주변부 설치된 군체제거시스템 - 1

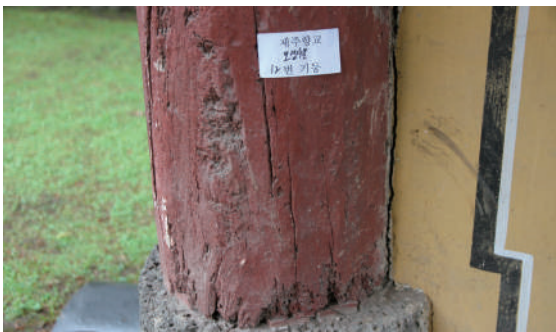
12번 기둥 피해 상태

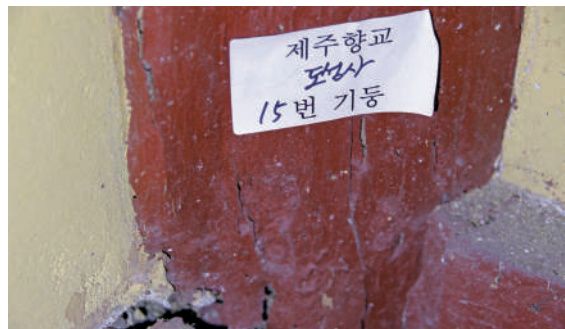
- 대부분의 건물이 양호한 상태이고 관리도 잘 되어 있으나, 계성사에서 흰개미 피해흔이 발견됨
- 계성사 일부 기둥에서 내부 공동음이 확인됨

| 기둥번호 | | 흰개미탐지<br>(탐지된곳) | | 피해 정도 | | | | | | | | | | |
|---|---|---|---|---|---|---|---|---|---|---|---|---|---|---|
| 특이<br>사항 | | ▪ 15번 하방 부후 및 벽체 탈락되고 있으며 15번 기둥 공동화에 의한 보수 필요함<br>▪ 주변에 균체제거시스템 설치되어 있음 | | | | | | | | | | | | |

15번 기둥 피해 상태

- 계성사: 15번 기둥 보수 필요
- 설치된 군체제거시스템 관리 및 주기적인 모니터링 권고

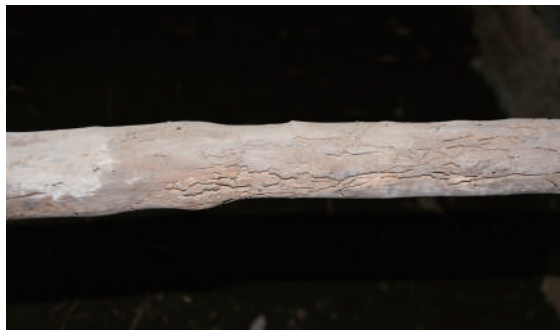
| 목조건축물 진단 기록 | | | | | | | |
|---|---|---|---|---|---|---|---|
| 특이 사항 | | <ul style="list-style-type: none"><li>▪ 흰개미 탐지된 곳 없음</li><li>▪ 전체적으로 빗살수염벌레 피해 있음</li></ul> | | | | | |

빗살수염벌레 피해흔

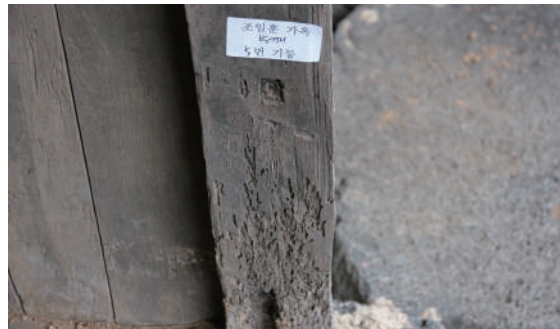
| 기동번호 | | 흰개미탐지<br>(탐지된곳) | | 피해 정도 | | | | | | | | | |
|---|---|---|---|---|---|---|---|---|---|---|---|---|---|
| 5 | 기동 | √ | | | 하/하/하 | | | | 23.6 | 67.8 | 66.0 | 74.5 | 50.5 |

5번 기둥 피해 상태

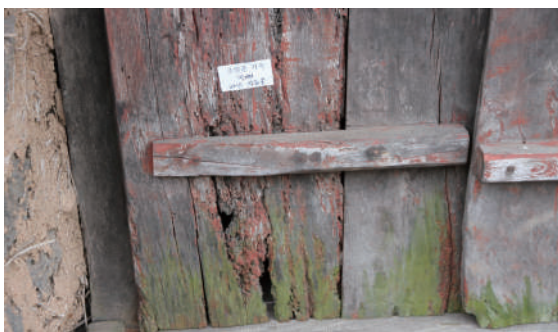
- 9번 옆문, 10번 벽에서 흰개미 탐지건 반응 나타남, 빗살수염벌레 피해 있음  
- 9번 옆문 : 온/습도 23.5℃/67.3%, 함수율(상부/중부/하부) 46.5%/44.0%/23.0%  
- 10번 벽 : 온/습도 23.3℃/67.8%, 함수율 68.5%
- 19번, 23번 문에서 흰개미 탐지건 반응 및 피해 육안 관찰함  
- 19번 문 : 온/습도 24.4℃/66.0%, 함수율 63.0%  
- 23번 문 : 온/습도 24.4℃/65.6%, 함수율 46.5%, 피해 중, 보수 권고

23번 문 피해 상태

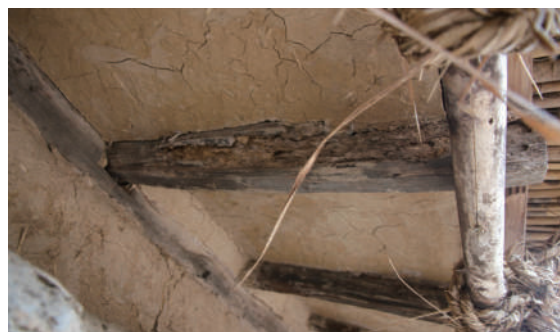
피해입은 서까래

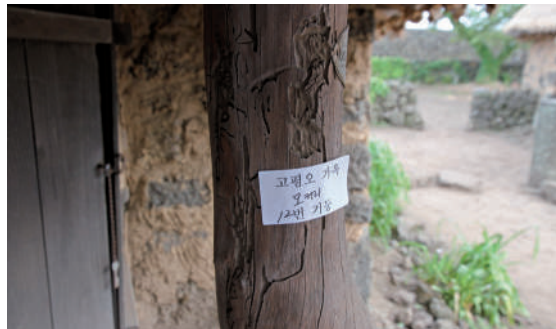
| 생물 피해 진단 기록표 | | | | | | | | | | | | | |
|---|---|---|---|---|---|---|---|---|---|---|---|---|---|
| 12 | 기둥 | √ | √ | 하/하/하 | | | | | 25.4 | 63.9 | 31.0 | 32.5 | 12.5 |

12번 기둥 피해 상태

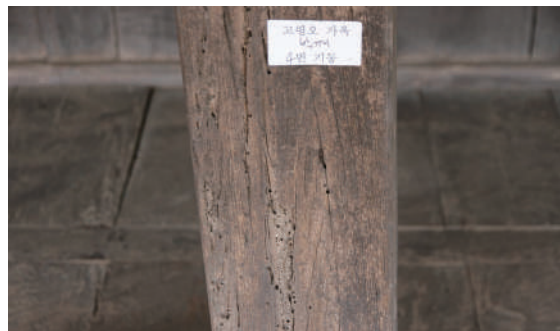
| 기동번호 | | 흰개미탐지<br>(탐지된곳) | | 피해 정도 | | | | | | | | | | |
|---|---|---|---|---|---|---|---|---|---|---|---|---|---|---|
| 4 | 기둥 | √ | √ | 하/하/하 | | | | | | 25.4 | 64.1 | 65.0 | 65.5 | 62.0 |

4번 기둥 피해 상태

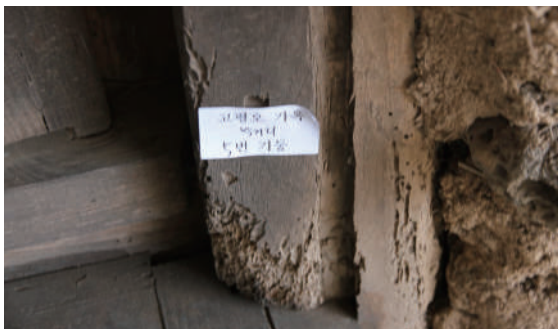
| 기동번호 | | 흰개미탐지<br>(탐지된곳) | | 피해 정도 | | | | | | | | | | |
|---|---|---|---|---|---|---|---|---|---|---|---|---|---|---|
| 5 | 기둥 | √ | √ | / /하 | | | | | | 25.5 | 64.1 | 79.0 | 58.5 | 53.0 |

5번 기둥 피해 상태

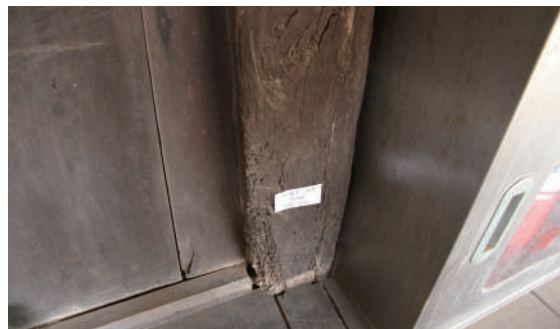
| 기동번호 | | 흰개미탐지<br>(탐지된곳) | | 피해 정도 | | | | | | | | | | |
|---|---|---|---|---|---|---|---|---|---|---|---|---|---|---|
| 11 | 기둥 | √ | √ | /하/하 | | | | | | 25.3 | 65.1 | 62.0 | 57.0 | 53.5 |
| | 하방 | √ | √ | / /하 | | | | | | 25.7 | 63.6 | | | 52.5 |

11번 기둥 피해 상태

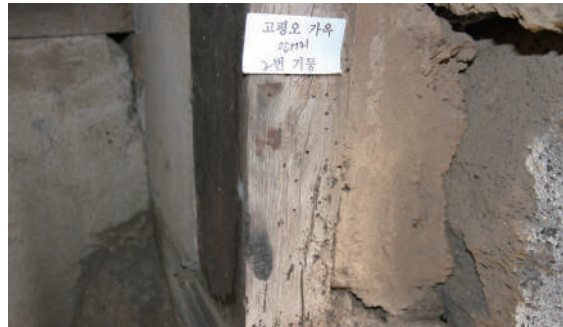
| 기둥번호 | | 흰개미탐지<br>(탐지된곳) | | 피해 정도 | | | | | | | | | |
|---|---|---|---|---|---|---|---|---|---|---|---|---|---|
| 2 | 기둥 | √ | √ | / /하 | | | | | 24.7 | 68.0 | 65.0 | 61.0 | 65.5 |

2번 기둥 피해 상태

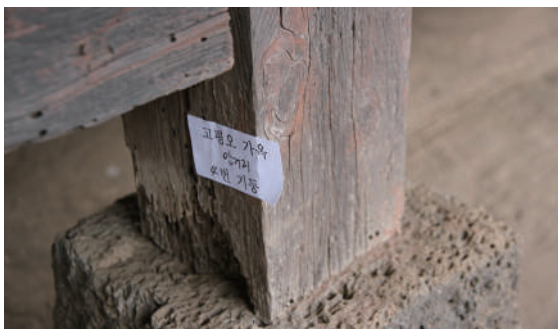
| 기둥번호 | | 흰개미탐지<br>(탐지된곳) | | 피해 정도 | | | | | | | | | |
|---|---|---|---|---|---|---|---|---|---|---|---|---|---|
| 4 | 기둥 | √ | √ | / /하 | | | | | 24.5 | 65.3 | 38.0 | 43.0 | 49.0 |

4번 기둥 피해 상태

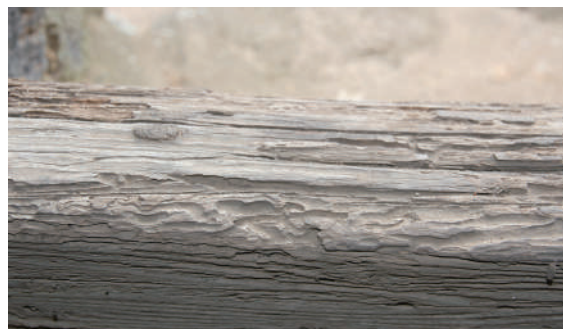
빗살수염벌레 피해흔

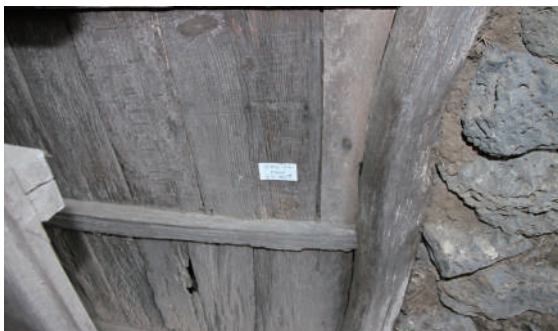
7번 벽 피해 상태

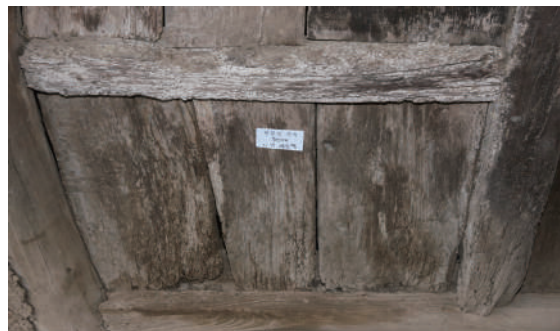
11번 벽 피해 상태

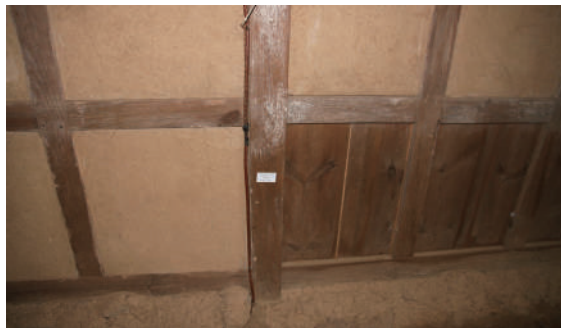
| 기동번호 | | 흰개미탐지<br>(탐지된곳) | | 피해 정도 | | | | | | | | | |
|---|---|---|---|---|---|---|---|---|---|---|---|---|---|
| 9 | 기동 | √ | | | | | | | 23.1 | 72.7 | 72.5 | 77.0 | 78.0 |

9번 기둥 피해 상태

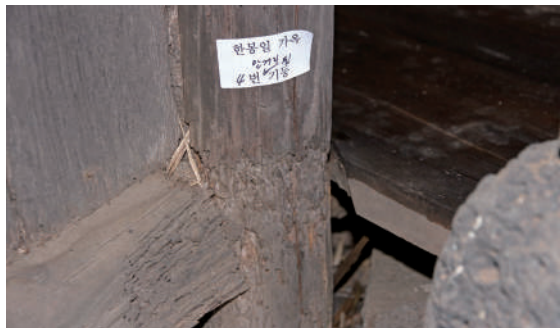
| 기동번호 | | 흰개미탐지<br>(탐지된곳) | | 피해 정도 | | | | | | | | | |
|---|---|---|---|---|---|---|---|---|---|---|---|---|---|
| 특이<br>사항 | | ▪ 4번 뒷기동에서 흰개미 탐지건 반응 및 피해 육안 관찰함<br>- 온/습도 : 23.6℃/68.3%, 함수율(상부/중부/하부) : 33.0%/59.5%/49.5% | | | | | | | | | | | |

4번 뒷기둥 피해 상태

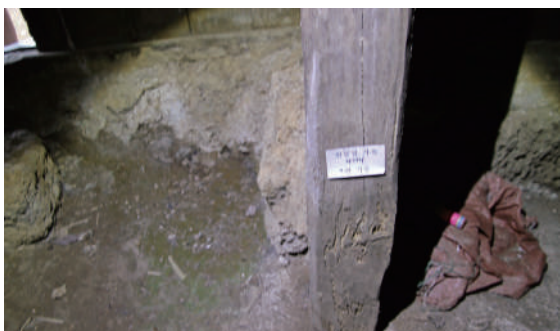
| 기동번호 | | 흰개미탐지<br>(탐지된곳) | | 피해 정도 | | | | | | | | | |
|---|---|---|---|---|---|---|---|---|---|---|---|---|---|
| 9 | 기동 | √ | | | / /하 | | | | 23.4 | 69.7 | 58.0 | 74.0 | 62.0 |

9번 기둥 피해 상태

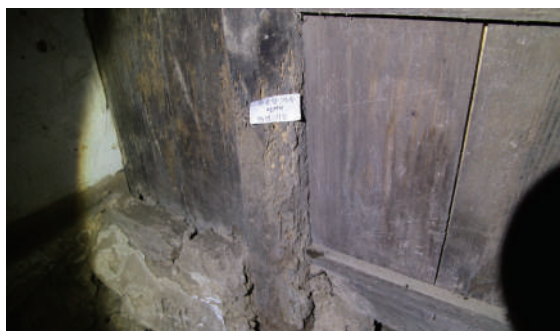
| 기동번호 | | 흰개미탐지<br>(탐지된곳) | | 피해 정도 | | | | | | | | | |
|---|---|---|---|---|---|---|---|---|---|---|---|---|---|
| 13 | 기동 | √ | | | / /중 | | | | 23.4 | 69.9 | | | 58.5 |

13번 기둥 피해 상태

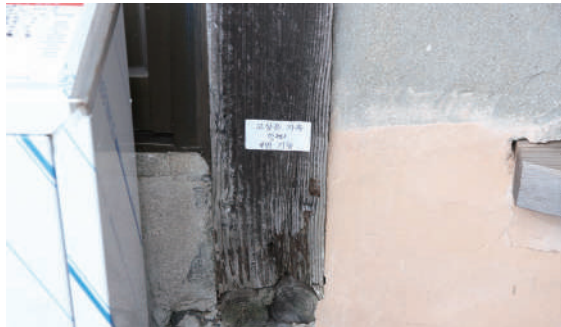
| 기동번호 | | 흰개미탐지<br>(탐지된곳) | | 피해 정도 | | | | | | | | | | |
|---|---|---|---|---|---|---|---|---|---|---|---|---|---|---|
| 4 | 기둥 | √ | √ | / /하 | | | | | | 25.8 | 61.2 | 48.0 | 32.0 | 52.0 |

4번 기둥 피해 상태

- 주기적인 모니터링 권고
